BAUSUBSTANZ RICHTIG EINSCHÄTZEN

Bei einer Dachsanierung erst
schauen, was innen los ist!

DACH

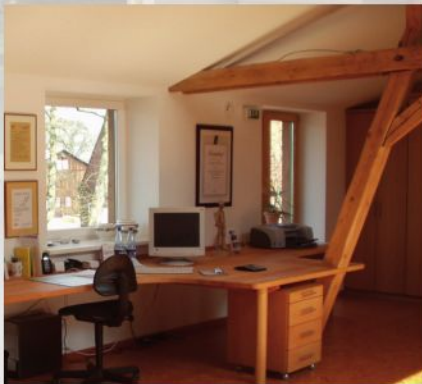
Putz auf Trägerplatte

Bis in die 1970er Jahre wurde diese hochwertige Innenbekleidung ausgeführt. Gegebenenfalls sollte eine Leckageortung erfolgen.

- ▶ Je nach Putzschicht kann die Dampfbremse ausreichend und die Luftdichtung in der Fläche gegeben sein (Nachweis).

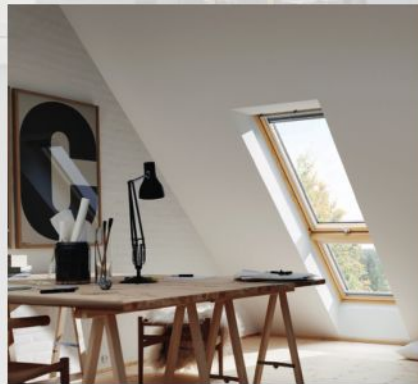
Gipskartonplatte

Diese Innenbekleidung wurde ab 1970 Standard. Die Luftdichtigkeit der Anschlüsse prüfen (Leckageortung).

- ▶ Die Luftdichtung in der Fläche ist meist gegeben. Eine Dampfbremse ist einzubauen.

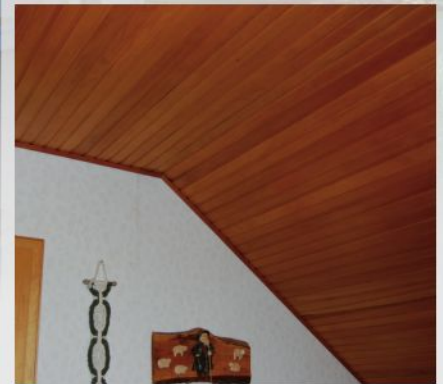
Profilbretter oder Paneele

In den 1970er bis 80er Jahren wurden häufig Bekleidungen aus Profilbrettern oder Paneelen angebracht.

- ▶ Luftdichtung und Dampfbremse müssen eingebaut werden.
